Чувилькина Ю.В. Церковь Николая Чудотворца в селе Батюшково Дмитровского района: XX век и современность (на материалах музеиных и личных архивов) // Человек и культура. 2024. № 4. DOI: 10.25136/2409-8744.2024.4.43446 EDN: YEJVIH URL: https://nbpublish.com/library_read_article.php?id=43446

Церковь Николая Чудотворца в селе Батюшково Дмитровского района: XX век и современность (на материалах музеиных и личных архивов)

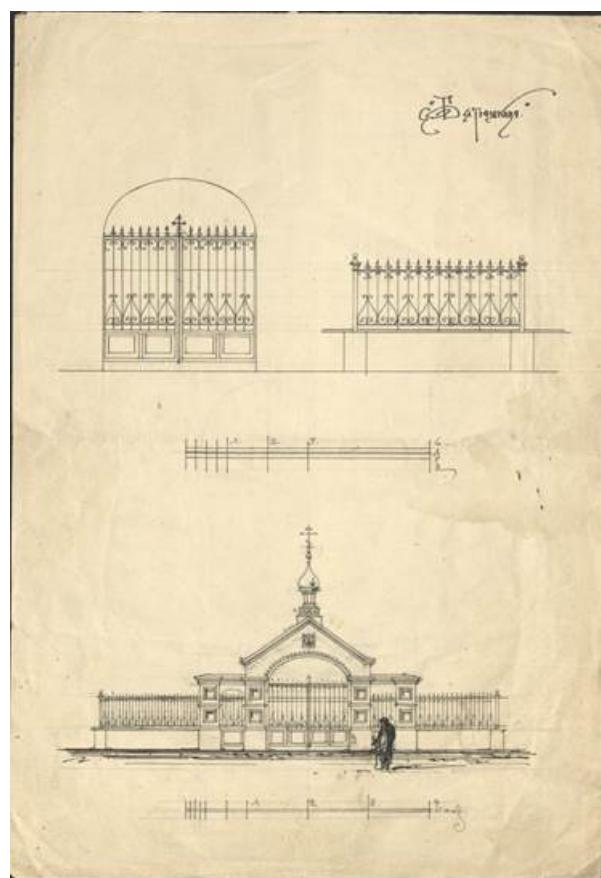
Изображение 3. МБУ «Музей-заповедник "Дмитровский кремль"». МЗДК КП ОФ 11865_2

Архитектор Латков А. А. Проект фасада св. ворот и ограды храма св. Николая Чудотворца в с. Батюшково. 1900 г.

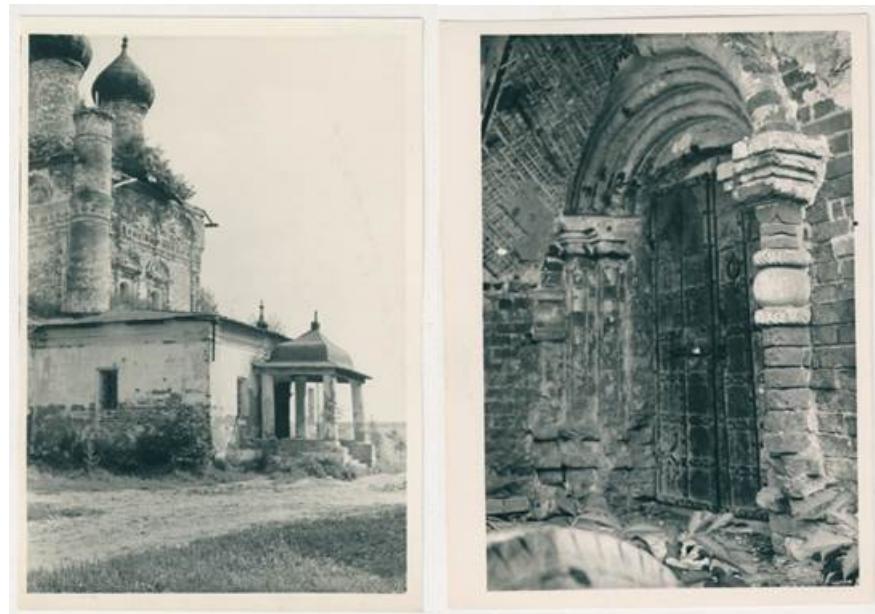
Изображение 11. Реставрация церкви Николая Чудотворца (Никольская церковь) в селе Батюшково Московской области. Государственный музей архитектуры им. А. В. Щусева. КП ОФ 5299/38. л.6.

Несмотря на значительные переделки, памятник представляет собой большую художественную ценность. К началу работ, т.е. к 1968 г. здание находилось в крайне аварийном состоянии: главы и барабаны полуразрушены, кокошники срублены, деревянные кровли трапезное и храмовой части полностью сгнили, декор фасадов почти полностью разрушен, своды алтарей разрушены, завершение колокольни утрачено, и колокольня крепилась более чет, на 30 см от своей оси стена трапезной, на которую колокольня опиралась своей во тонкой частью, сильно разрушилась.

В соответствии с плановым заданием инспекции по охр; у памятников было принято решение провести ряд первоочередных работ для вывода памятника из аварийного состояния. Натурных данных оказалось достаточно для того, чтобы восстановить главы, барабаны и позакомарное покрытие.

Следующим этапом, работы было покрытие кровлей трапезной и укрепление её стен, после чего приступили к работам по колокольне. Были обследованы фундаменты, подведены армированные пилоны, произведена вычинка декора и восстановлено завершение. В 1971 г. предполагается завершить работы по восстановлению декора трапезной и храмовой части, порталы, наличника окон и начать работы по восстановлению апсид, что требует дополнительных исследований и решения. В

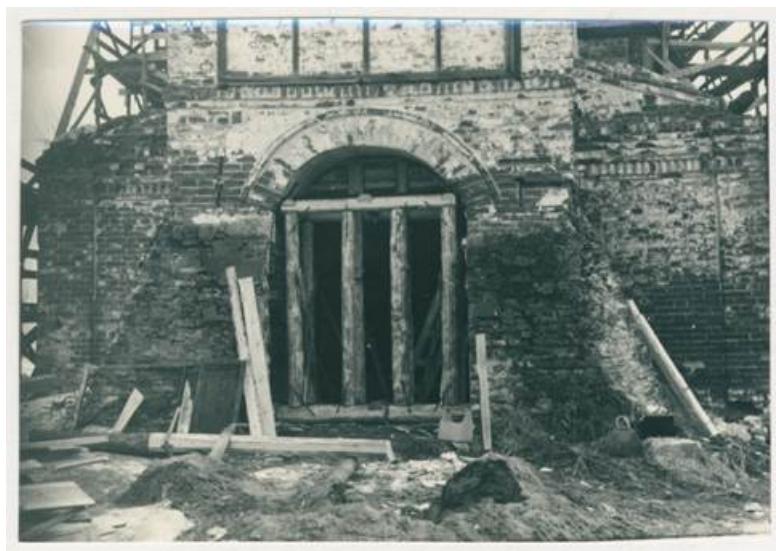
Изображение 13. Реставрация церкви Николая Чудотворца (Никольская церковь) в селе Батюшково Московской области. Государственный музей архитектуры им. А. В. Щусева. КП ОФ 5299-38 л 16.

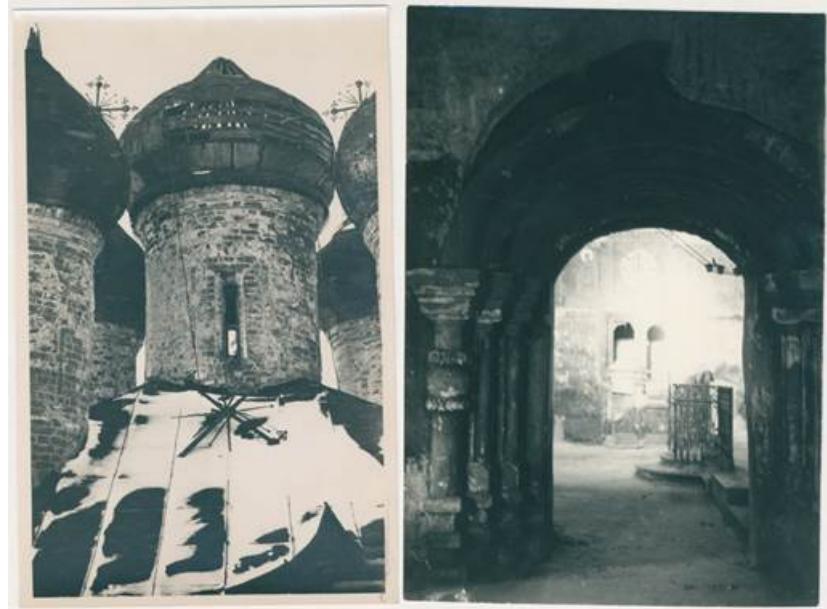
Изображение 14. Реставрация церкви Николая Чудотворца (Никольская церковь) в селе Батюшково Московской области. Государственный музей архитектуры им. А. В. Щусева. КП ОФ 5299/38. л. 27.

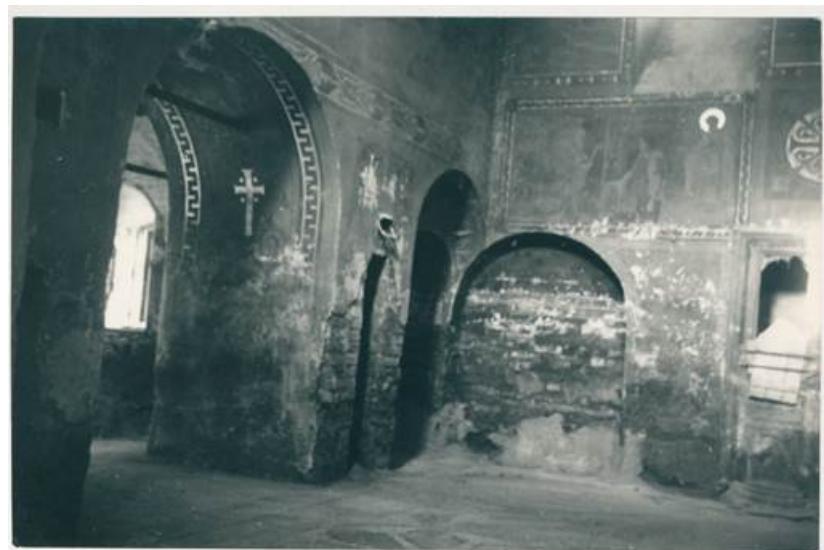
Изображение 16. Церковь Николая Чудотворца в селе Батюшково. Северо-западный угол четверика. Государственный музей архитектуры им. А. В. Щусева. КП ОФ 5299/38. л.37.

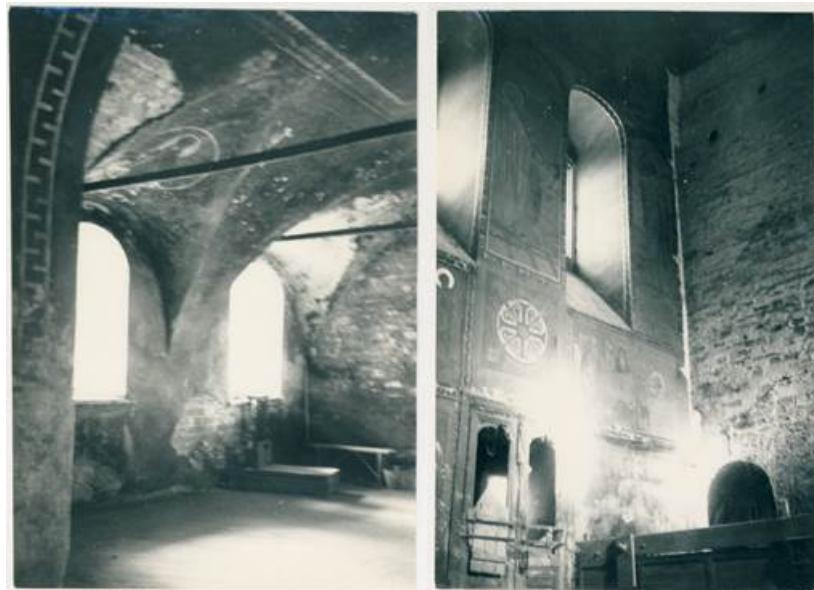
Изображение 17. Церковь Николая Чудотворца в селе Батюшково. Интерьер трапезной. Вид на южную стену. Государственный музей архитектуры им. А. В. Щусева. КП ОФ 5299/38. Л.36.

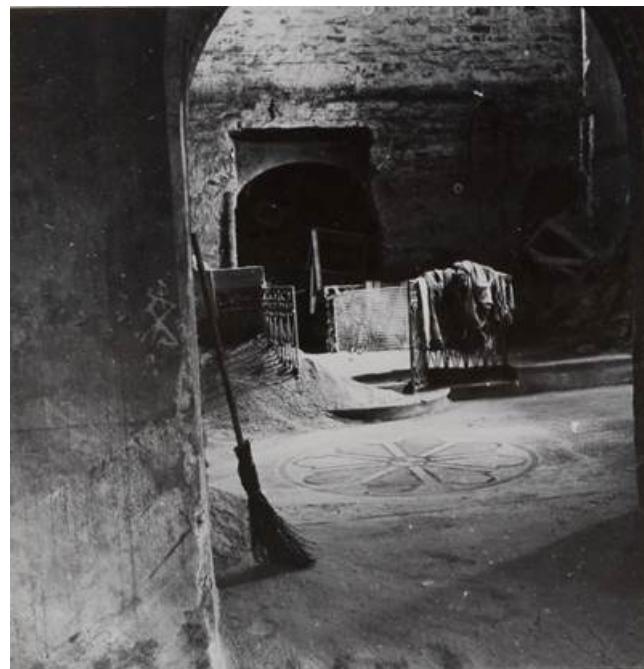
Изображение 19. Церковь Николая Чудотворца в селе Батюшково. Интерьер церкви. Вид на алтарную преграду. Государственный музей архитектуры им. А. В. Щусева. КП 5299/42. Л. 36.

крыша центрального алтаря и угол пола южного придела, поэтому алтарная преграда церкви и придела Мины была заменена капитальной стеной, чтобы не нарушить целостности складского помещения. К началу реставрации в 1968 году состояние церкви было аварийным.

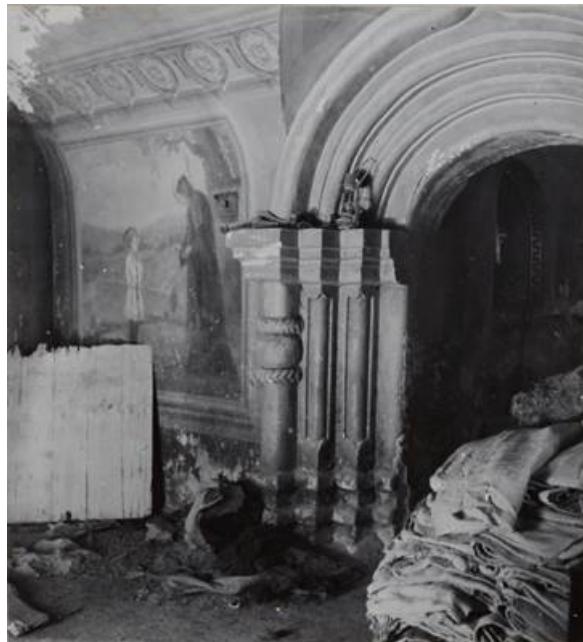
Изображение 20. Церковь Николая Чудотворца в селе Батюшково. Южный портал храмовой части скрытый поздним приделом. Государственный музей архитектуры им. А. В. Щусева. КП 5299/42. Л. 37.

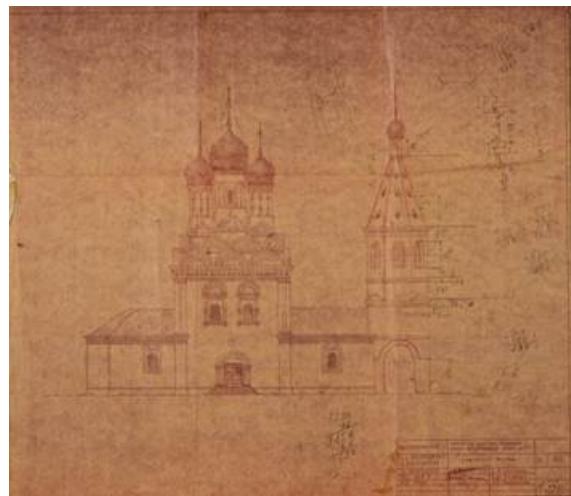
Изображение 21. Чертеж церкви Николая Чудотворца, 1970-е. Государственный музей архитектуры им. А.В. Щусева. КП 5299/41. Л. 29.
